NOTIFICACION POR AVISO	Código	F-CAM-186
		Versión	4
		Fecha	17 Sep 14

AUTO No. 166

ASUNTO: **PLIEGO DE CARGOS**

Que mediante Concepto Técnico de Visita No. 00016 del 14 de enero de 2019, se logró determinar que:

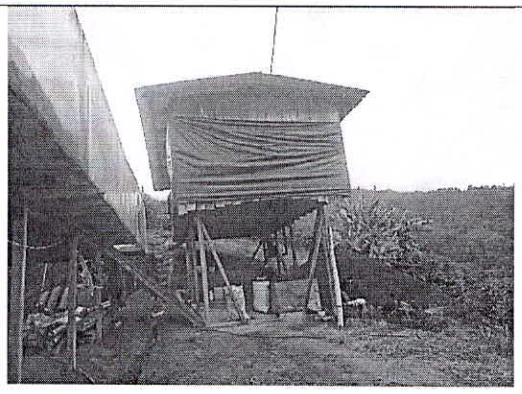
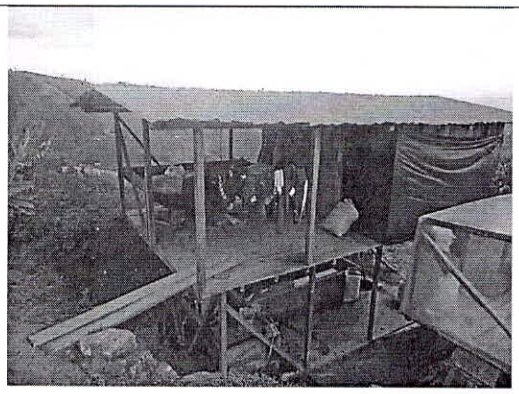
Se encontró un beneficiadero de café convencional no ecológico con tolva elevada en tabla, alberca en material de concreto y maquina despulpadora ubicado aproximadamente en las coordenadas Y= 01,75718 X= -75, 98961, Altura 1749 msnm , donde se realiza el despulpado y el lavado de café.

Fotografía 1. *Beneficiadero de café ubicado en el predio del señor Gustavo*	***Fotografía 2.*** *Beneficiadero de café ubicado en el predio del señor Gustavo*

- *Suspender la actividad de beneficio de café el cual incluye despulpe y lavado, hasta tanto se construya, implemente y opere un sistema de tratamiento de aguas residuales industriales de manera que garantice el cumplimiento con las recomendaciones técnicas y la normatividad ambiental.*
- *Construir fosa para el manejo de la cacota del café con las especificaciones técnicas requeridas lo cual impida el contacto directo con el suelo y aguas lluvias*

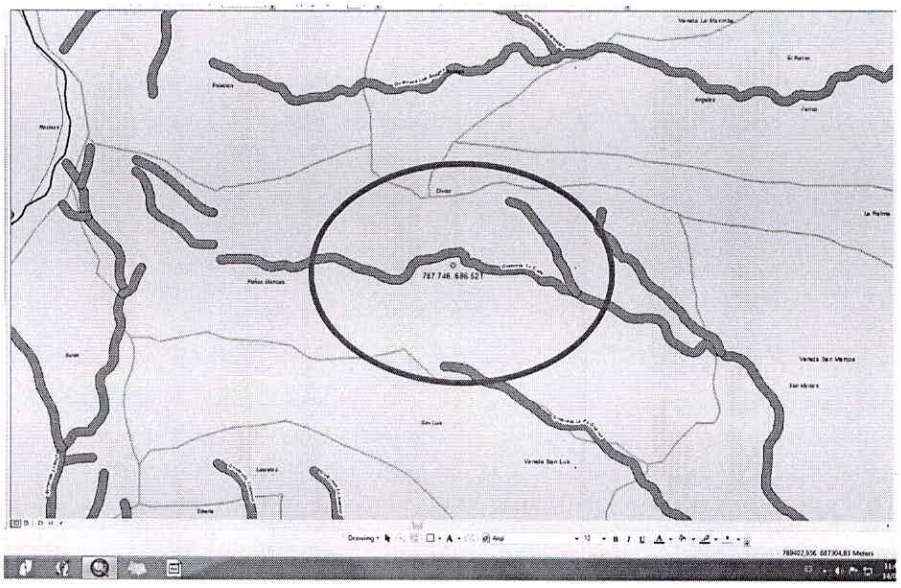
El predio del señor Gustavo no cuenta con sistemas de tratamiento para las aguas residuales generadas en el proceso de despulpado y lavado de café las aguas residuales son vertidas a una cajilla a través de tubería amarilla de 3" en las coordenadas N=1.75721 W=-75.98939, Altura, 1749msnm, posteriormente pasan a una cuneta que discurre por predios del señor Gustavo y tributa a la fuente hídrica quebrada La Calle en las coordenadas X=07877469, Y=0686521, Altura 1586msnm, donde se encuentra construida la bocatoma del acueducto de la vereda San marcos los cuales cuentan con concesión de aguas para 220 usuarios y la institución educativa con aproximadamente 700 estudiantes .

Fotografía 5. Cajilla donde son vertidas las aguas residuales

Fotografía 6. Cuneta donde son vertidas las aguas residuales

La imagen encierra las coordenadas del punto donde se está realizando el vertimiento de aguas residuales, de igual manera en este punto está construida de la bocatoma del acueducto San Marcos

- *Suspender de manera inmediata el vertimiento de las aguas residuales domesticas aguas arriba de la bocatoma del acueducto San Marcos de tal manera, que el señor Gustavo Ortiz deberá construir, implementar y operar un sistema de tratamiento de aguas residuales grises y del sanitario de manera eficiente y que cumpla con las recomendaciones técnicas y la normatividad ambiental, dejando en claro que en ningún caso el agua tratada podrá verterse aguas arriba de la mencionada bocatoma.*

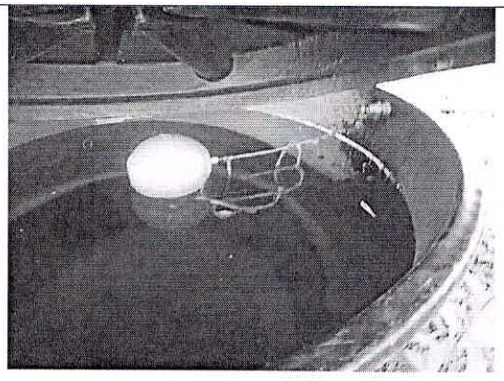
Se encontró que el señor Gustavo está realizando aprovechamiento del recurso sin los permisos correspondientes según lo manifestado por el señor Gustavo este se capta de una fuente hídrica ubicados en los predios de reserva de peñas blancas, El recurso es conducido por manguera de polietileno de 1", hasta el predio del señor Gustavo lo cual cuenta con un tanque de almacenamiento en las coordenadas N= 1.75714 W=-75.98968, Altura 1754msnm donde es utilizado para fines domésticos y agrícolas.

Fotografía 7. Tanque de almacenamiento de agua

- *suspender la actividad captación ilegal hasta tanto tramite y obtenga el permiso de concesión de aguas superficiales para uso agrícola.*

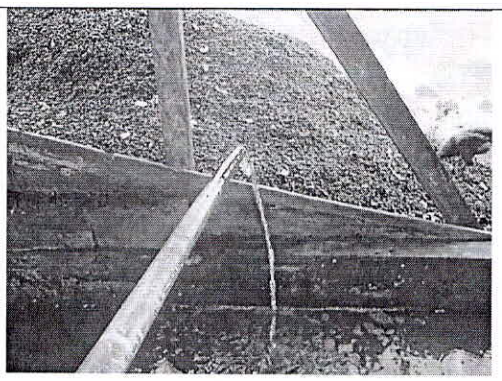
Fotografía 8. uso del recurso hídrico

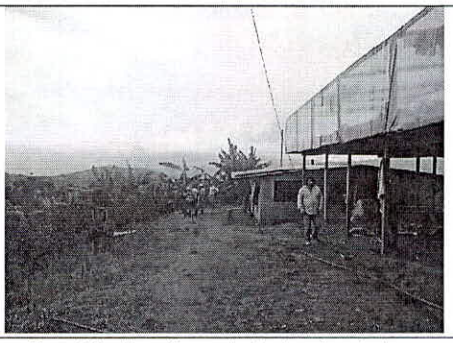
Fotografía 10 vivienda de propiedad del señor Gustavo donde se realiza la afectación

Fotografía 11 directiva de la junta del acueducto san marcos en el lugar de la presunta afectación
