| | <b>AUTO DE INICIO DE PROCEDIMIENTO<br/>SANCIONATORIO</b> | | Código: | F-CAM-015 |

**AUTO No. SAN-00120-26  
(06 de marzo de 2026)**

| <b>PRESUNTA INFRACCIÓN:</b> | RIESGO Y/O AMENAZA POTENCIAL POR<br>DESPLAZAMIENTO Y AGRIETAMIENTOS DE<br>SUELO QUE PUEDE AFECTAR LA RONDA HÍDRICA<br>QUEBRADA LA CABUYA |
| <b>PRESUNTO INFRACTOR:</b> | ARCHI MULTIDISEÑOS Y CONSTRUCCIONES<br>S.A.S. |

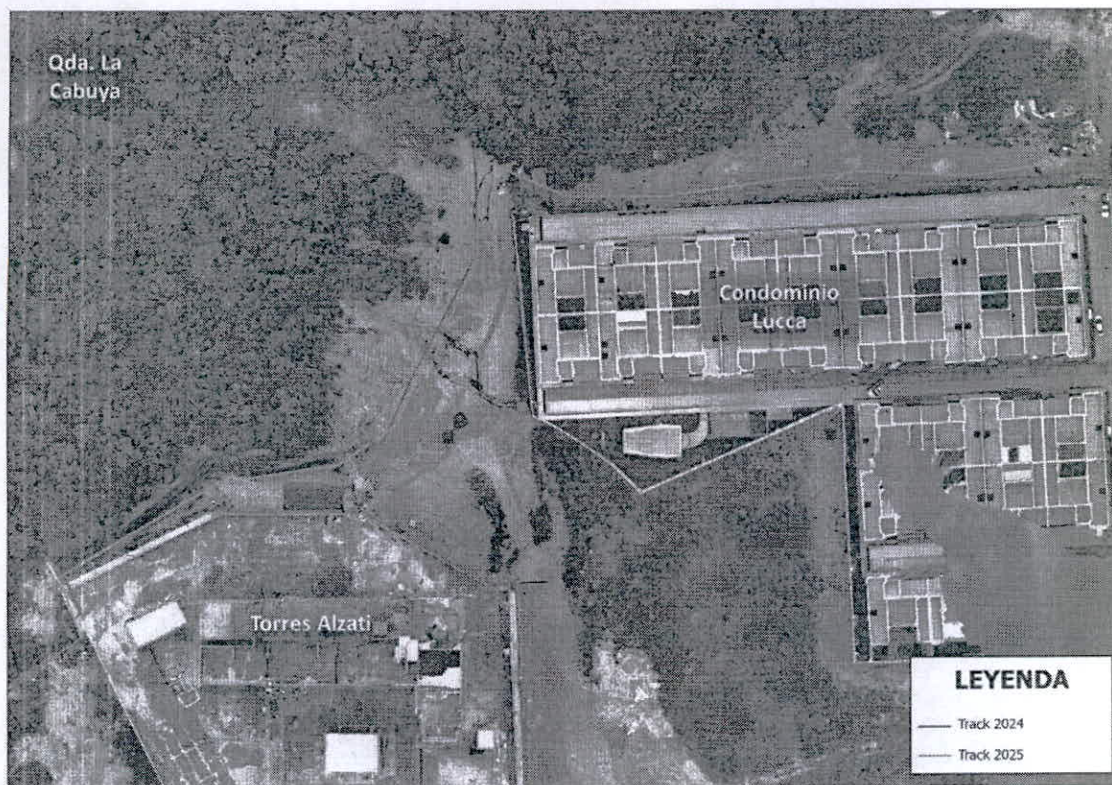
De acuerdo con lo documentado en el Anexo 2, se establece que: "...Durante la presente visita de verificación se realizó una comparación entre los tracks GPS anteriores del límite del relleno y la situación actual, con el fin de identificar variaciones espaciales. Se evidenció un retroceso aproximado de 2 - 4 metros en ciertos tramos de la corona del relleno, lo cual se interpreta como una pérdida de material producto de procesos erosivos acelerados por la pendiente, la intensidad de las lluvias y la ausencia de medidas efectivas de contención. En la Imagen 4 e Imagen 5 se observa claramente esta pérdida de material en el borde superior del relleno, donde el terreno ha sido carcomido y se evidencia el desprendimiento de capas de residuos de construcción y demolición (RCD).

**Imagen 1.** Tracks del recorrido realizado en la corona del relleno. Fuente: Anexo 2.

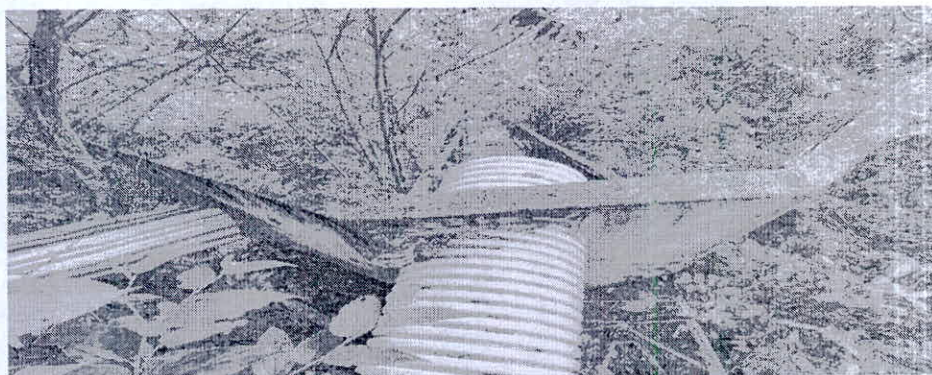
Es importante mencionar que, el dissipador de energía tipo escalonada se encuentra por fuera de la zona de protección de ronda hídrica de la quebrada la Cabuya como se puede evidenciar en la imagen No. 14, adicionalmente, se observó que es una obra antigua por el moho y/o el mal estado en que se encuentra la obra hidráulica. Ver fotografías No. 15 y 16.

*Imagen No.15: obra Hidraulica denominado Dissipador de energia de tipo escalonada.*

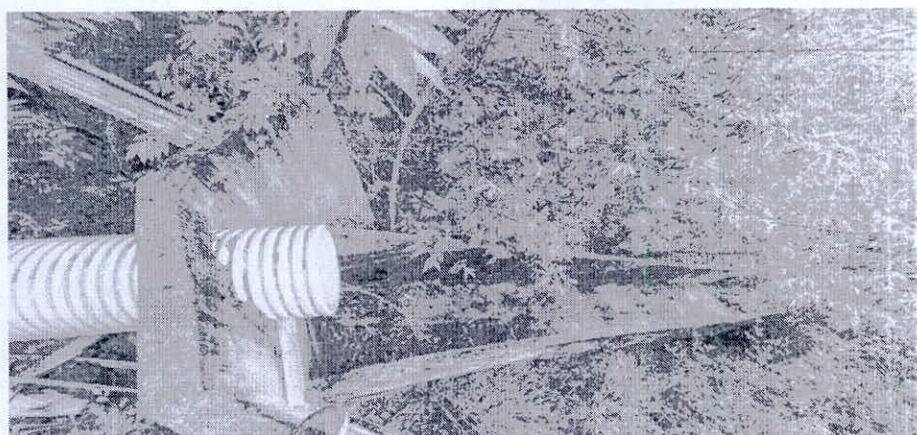
*Imagen No.16: obra Hidraulica denominado Dissipador de energia de tipo escalonada.*

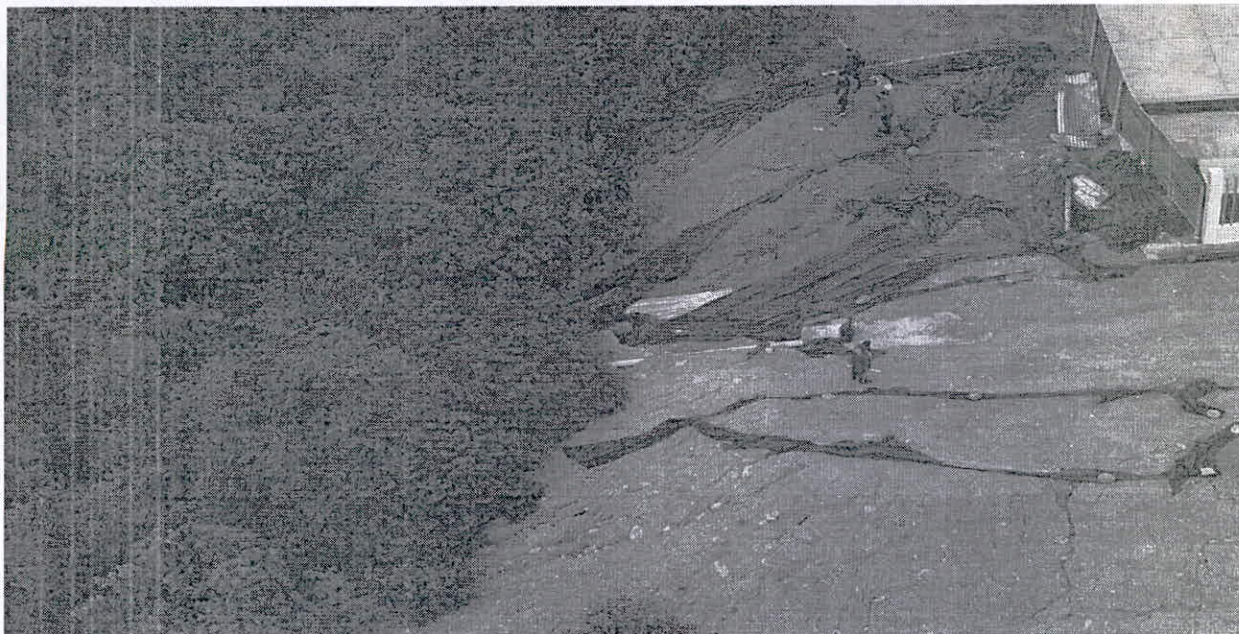
*evidenciando que la obra se encuentra por fuera del área delimitada como ronda hídrica, sin generar afectaciones visibles sobre la cobertura vegetal ni sobre el cauce del cuerpo hídrico.*

**Imagen No. 17:** Ubicación Tubería del dissipador de energía. Fuente: Anexo 1.

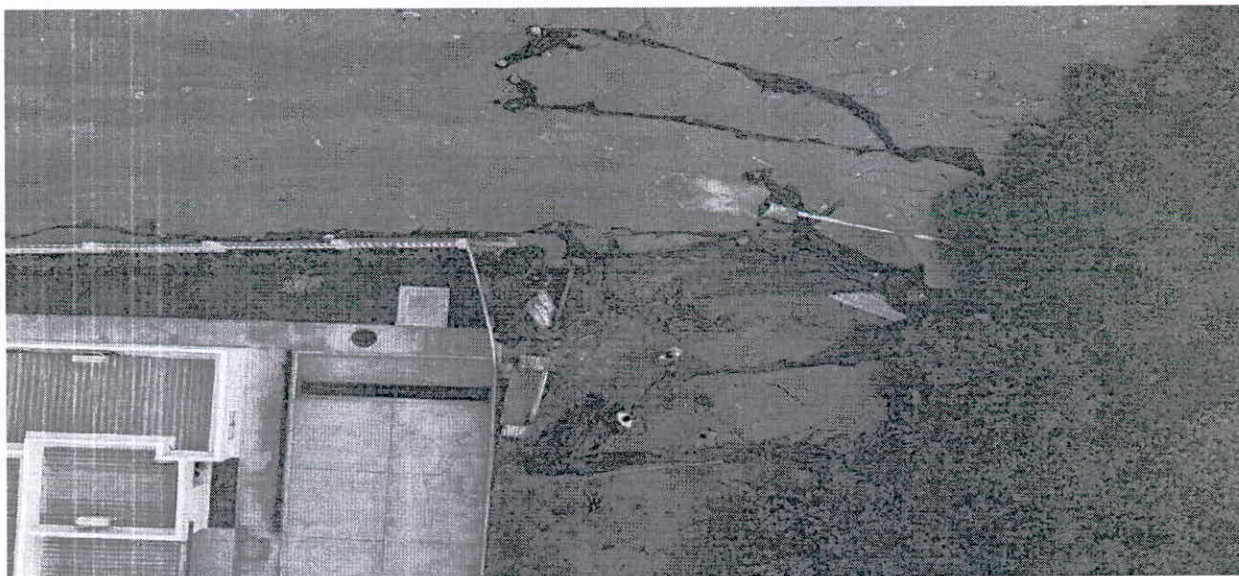
**Imagen No. 18:** Sobrevuelo dron realizado en el sector Proyecto Lucca II. Fuente: Anexo 1.

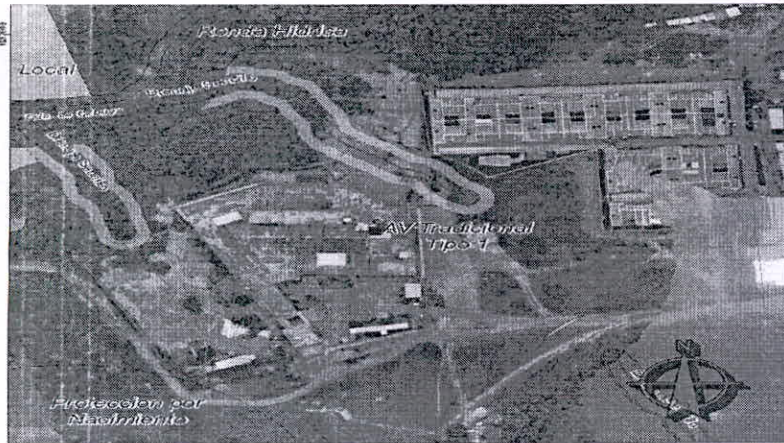
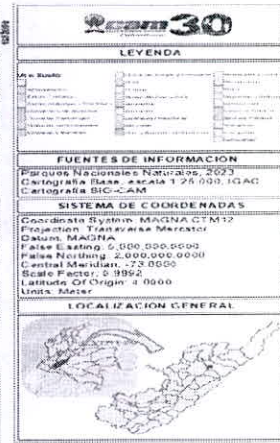
Implantación ortofotografía respecto plano FU-19 Usos del Suelo (Acuerdo 026 de 2009 – POT Neiva)

Se identifica afectación por movimiento de tierras y eliminación parcial de un drenaje sin denominación que discurre hacia la quebrada La Cabuya.

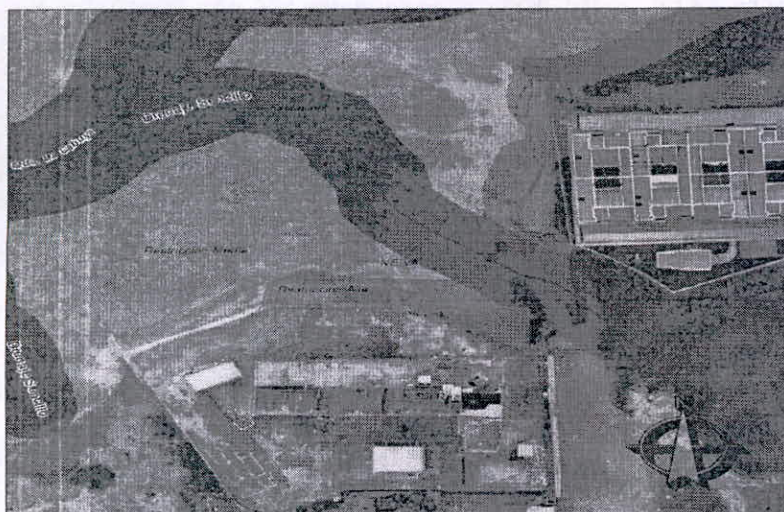
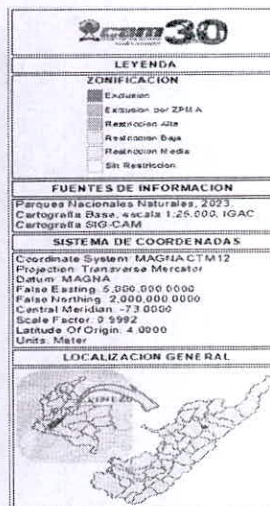
Implantación ortofotografía respecto plano FU-08 Zonificación Ambiental (Acuerdo 026 de 2009 – POT Neiva)

De igual manera, se realiza implantación de la ortofotografía respecto al plano FU-08 Zonificación Ambiental que hace parte integral del Acuerdo 026 de 2009, donde se identifica el drenaje sin denominación junto con un área de exclusión por Ronda de Protección Hídrica, que presenta afectación por relleno con material.

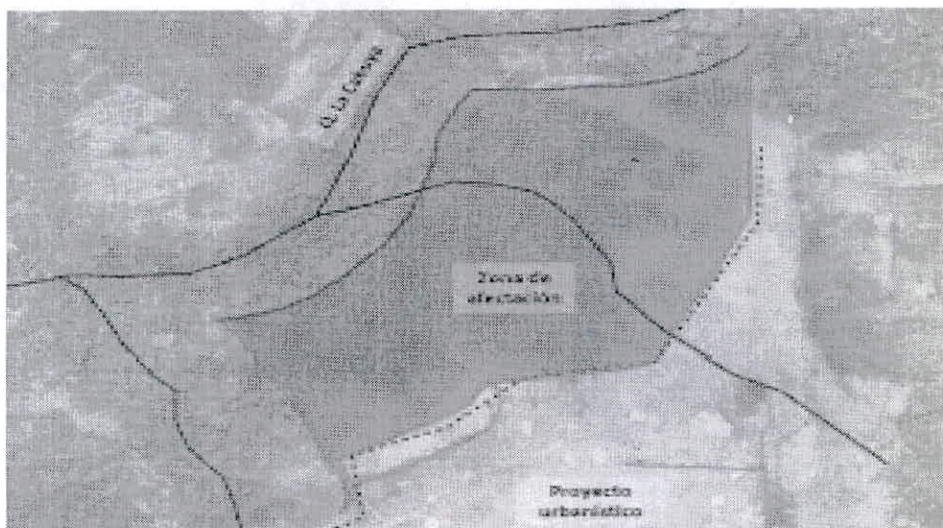
- La no suspensión de las actividades (disposición de material RCD) está generando una mayor afectación a la ronda de los drenajes sin identificar, tributarios de la quebrada La Cabuya, siendo actualmente 1850 m<sup>2</sup>, y adicionalmente, la inadecuada disposición de RCD en la ladera está generando un alto riesgo de afectación a un tramo de la ronda y cauce de la quebrada La Cabuya delimitado por las siguientes coordenadas (Tabla 2), y que se extiende por una longitud de 144.44m, evidenciado en la Imagen 5, constituyéndose como un agravante al proceso sancionatorio que adelanta la DTN.

Imagen 5. Imagen aerea y satelital del sector evaluado, y en el que se observa la posible zona de afectación a la quebrada La Cabaña. Tomado de Google Earth, IGAC y compilado por el autor.

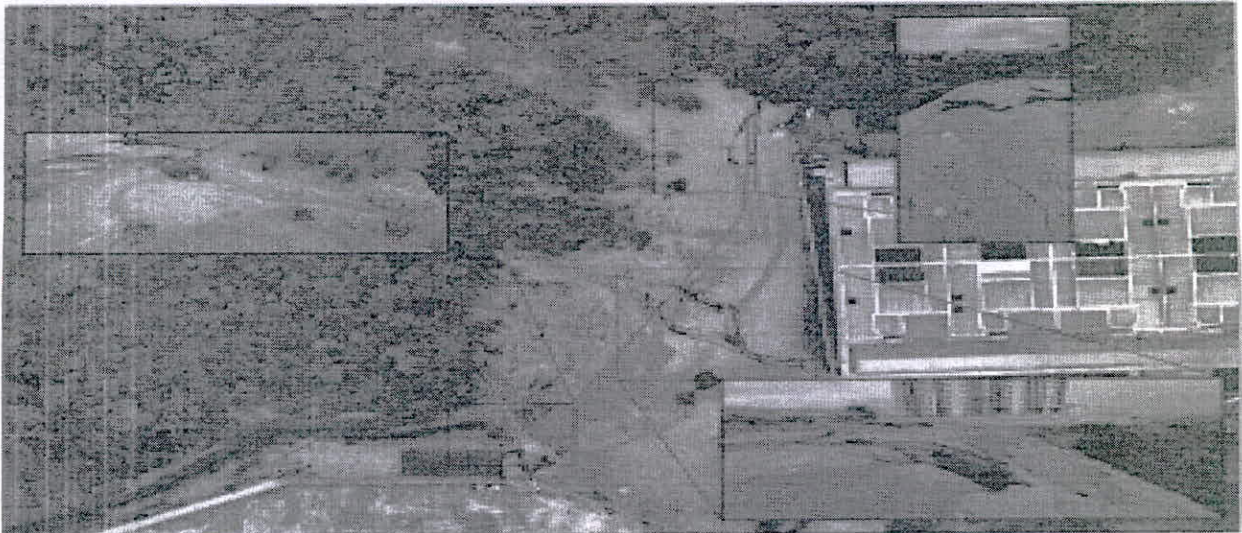
*Imagen 2. Sectores evaluados e identificados durante el recorrido por el sector de Ipapema, en cercanías de las torres Alzati*

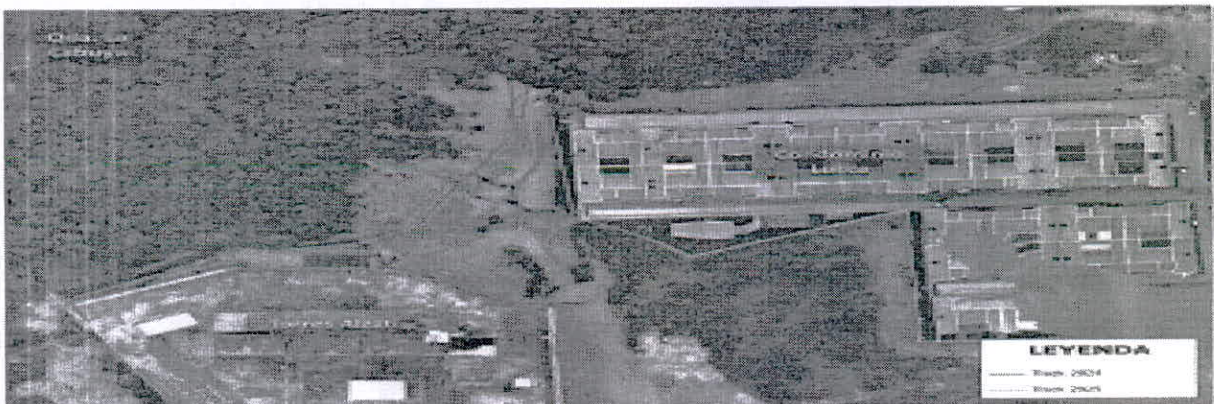
Durante la presente visita de verificación se realizó una comparación entre los tracks GPS anteriores del límite del relleno y la situación actual, con el fin de identificar variaciones espaciales. Se evidenció un retroceso aproximado de 2 - 4 metros en ciertos tramos de la corona del relleno, lo cual se interpreta como una pérdida de material producto de procesos erosivos acelerados por la pendiente, la intensidad de las lluvias y la ausencia de medidas efectivas de contención. En la Imagen 4 e Imagen 5 se observa claramente esta pérdida de material en el borde superior del relleno, donde el terreno ha sido carcomido y se evidencia el desprendimiento de capas de residuos de construcción y demolición (RCD).

*Imagen 3. Tracks del recorrido realizado en la corona del relleno*
