MAPA DE AMENAZAS POTENCIALES POR PROCESOS EROSIVOS,
REMOCIÓN EN MASA Y RÉGIMEN DE CORRIENTES. SUBREGIÓN SUR

ESCALA 1:100 000

CORPORACIÓN AUTÓNOMA REGIONAL DEL ALTO MAGDALENA

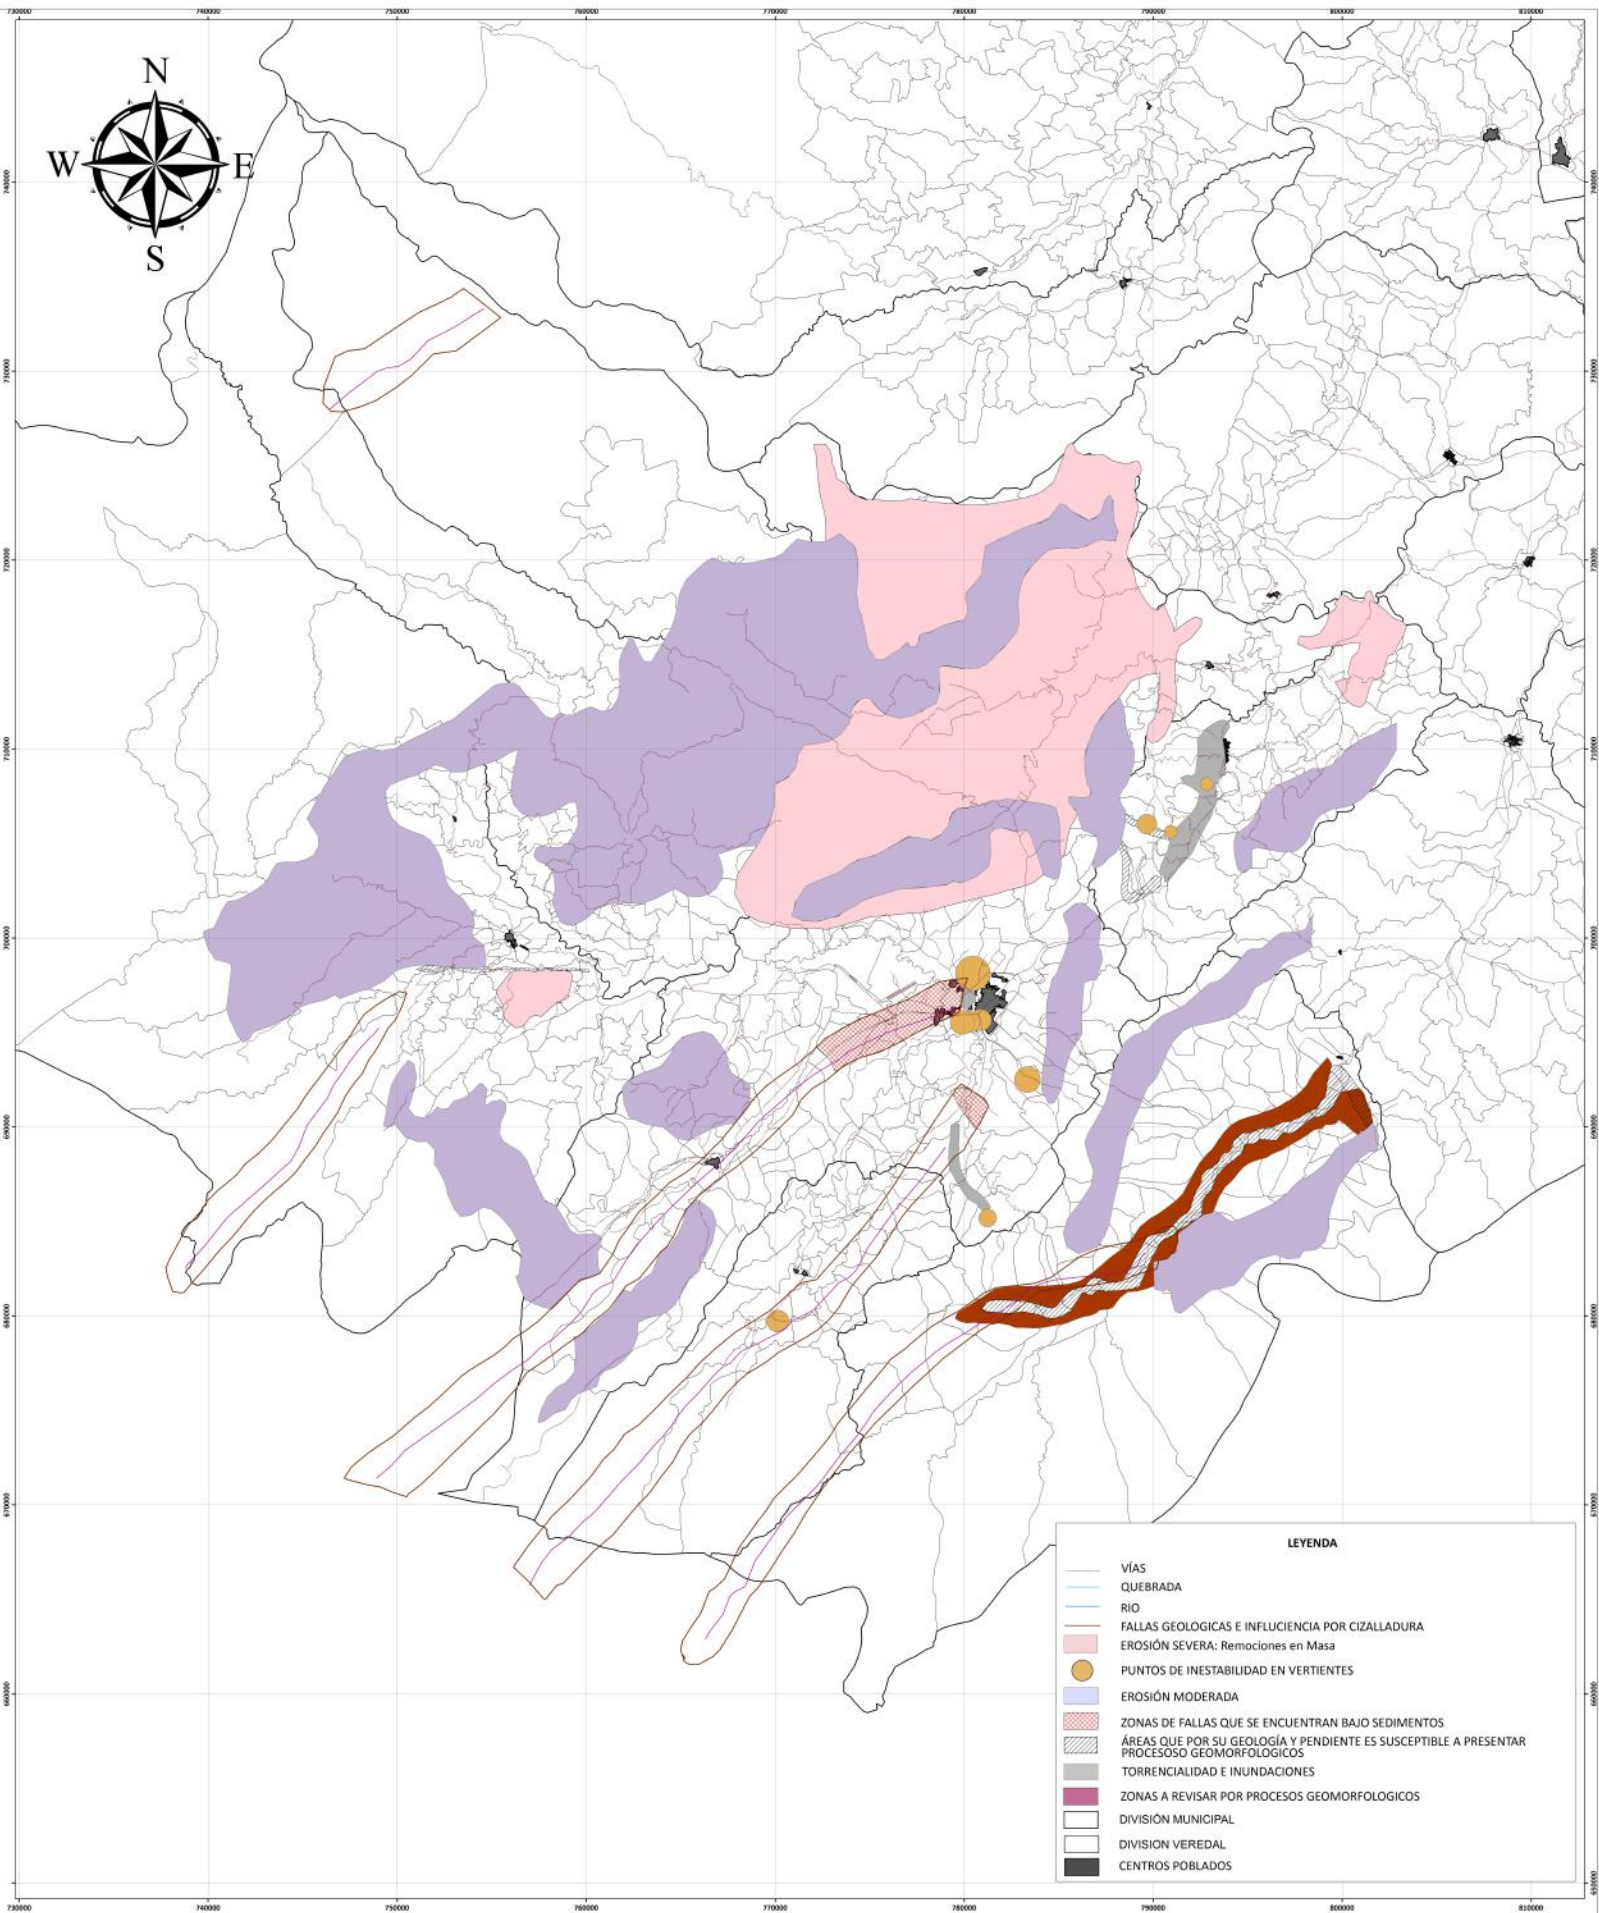
- VÍAS
- QUEBRADA
- RIO
- FALLAS GEOLOGICAS E INFLUENCIA POR CIZALLADURA
- EROSIÓN SEVERA: Remociones en Masa
- PUNTOS DE INESTABILIDAD EN VERTIENTES
- EROSIÓN MODERADA
- ZONAS DE FALLAS QUE SE ENCUENTRAN BAJO SEDIMENTOS
- ÁREAS QUE POR SU GEOLOGÍA Y PENDIENTE ES SUSCEPTIBLE A PRESENTAR PROCESOS GEOMORFOLÓGICOS
- TORRENCIALIDAD E INUNDACIONES
- ZONAS A REVISAR POR PROCESOS GEOMORFOLÓGICOS
- DIVISION MUNICIPAL
- DIVISION VEREDAL
- CENTROS POBLADOS
