RESOLUCION MEDIDA PREVENTIVA	Código:	F-CAM-029
		Versión:	5
		Fecha:	09 Abr 14

RESOLUCION No. 3459
(14 de noviembre de 2018)

POR LA CUAL SE IMPONE UNA MEDIDA PREVENTIVA

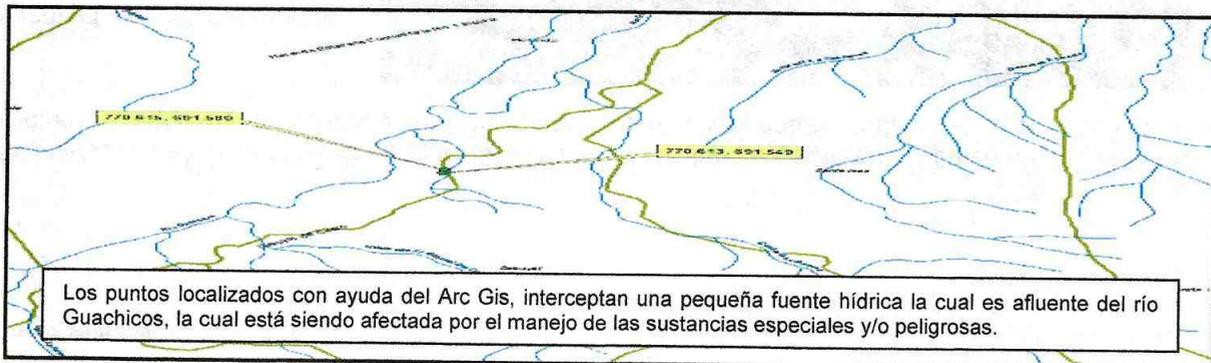
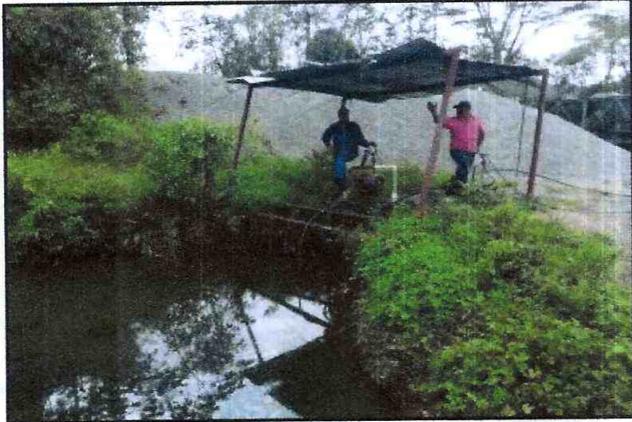
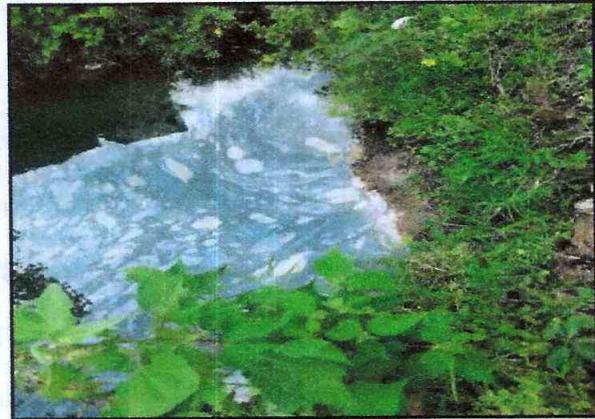
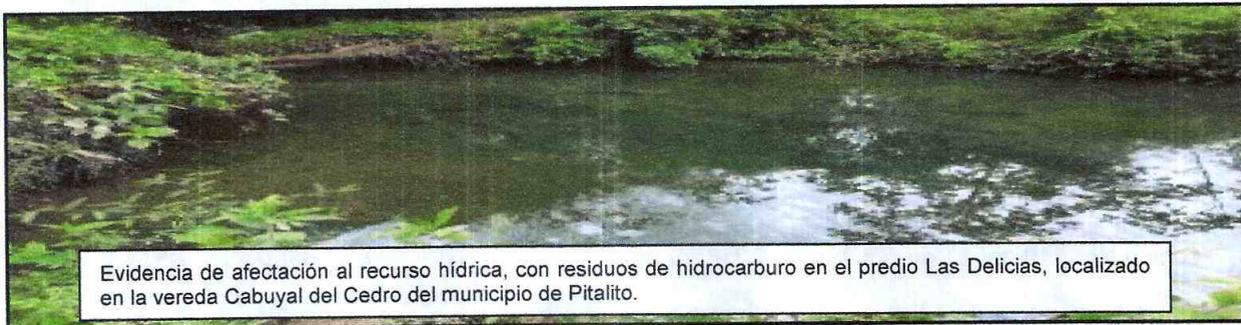
El agua que se capta para la actividad de producción de mezcla asfáltica se deriva de una fuente hídrica que drena por un costado del predio Las Delicias, el cual tiene en calidad de arrendatario **CONSTRUCCIONES LAGO SAS** identificada con NIT 813.000.144-1. La captación se realiza a través de una motobomba y en este punto se evidencia residuos de hidrocarburo puesto que se observan manchas de color negro en la superficie del agua de la excavación de donde se bombea el agua hacia la piscina de la planta de asfalto. De igual manera se identifican sustancias oleosas en el mismo punto, lo cual evidencia un manejo inadecuado de estas.

Evidencia de afectación al recurso hídrica, con residuos de hidrocarburo en el predio Las Delicias, localizado en la vereda Cabuyal del Cedro del municipio de Pitalito.

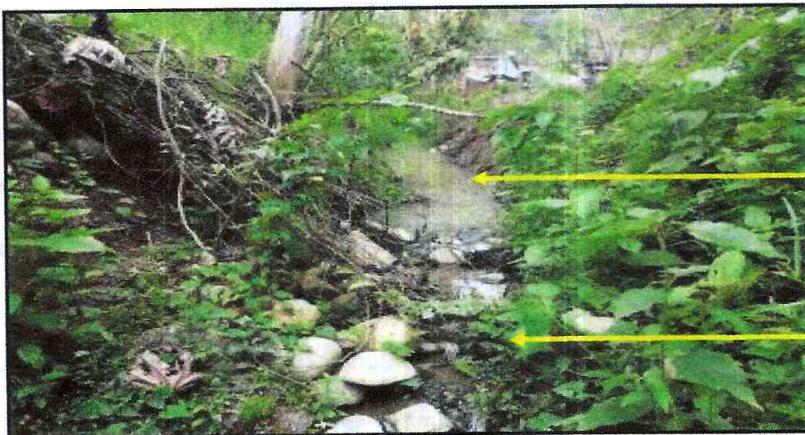
Es de mencionar que, a unos 8 metros del punto de captación, la fuente hídrica se observa muy afectada por los vertimientos de las viviendas y predios localizados aguas arriba, especialmente con vertimientos domésticos y del beneficio del café.

Cauce de la fuente hídrica afectada, se observa su deterioro puesto que recepciona los vertimientos domésticos y del beneficio del café en los predios localizados aguas arriba.

Cauce de la fuente hídrica afectada, a pocos metros se evidencian procesos de autodepuración de la fuente hídrica.

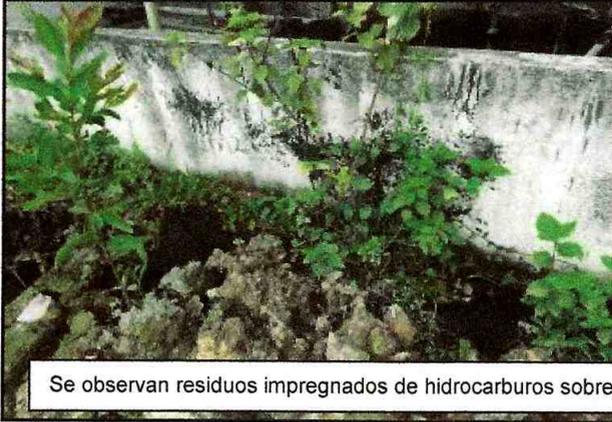
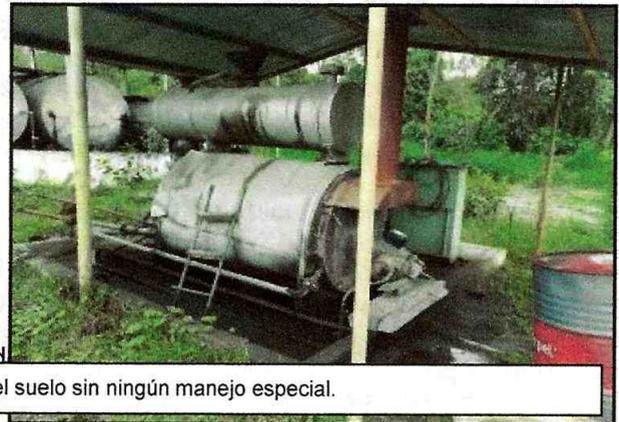
En el recorrido se observan, residuos de hidrocarburos dispuestos a campo abierto sobre el suelo, los sitios en donde están localizados los tanques de almacenamiento de combustibles se observan fugas

de tal manera que estas sustancias con características de peligrosidad por sus características explosivas e inflamables, son dispuestas al medio.

Se observan residuos impregnados de hidrocarburos sobre el suelo sin ningún manejo especial.

- Formular acciones para descontaminar el área de almacenamiento de combustibles, puesto que se observó en la visita suelo contaminado con residuos de hidrocarburo.

- Así mismo, se requiere que se establezcan acciones para evitar que los combustibles almacenados generen contaminación (mínimo suelo duro y cubierta).

- Diseñar e implementar estructuras para el control de eventuales derrames de hidrocarburos en el área de almacenamiento de combustibles.

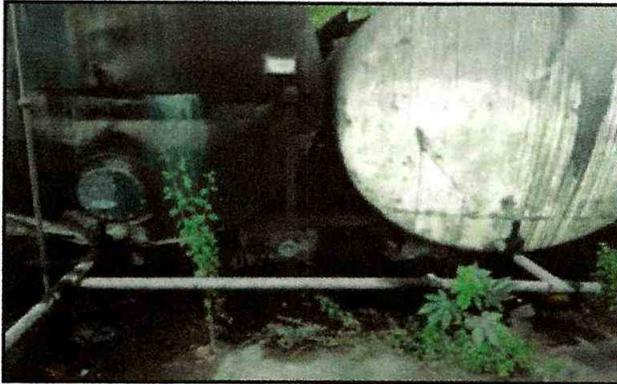
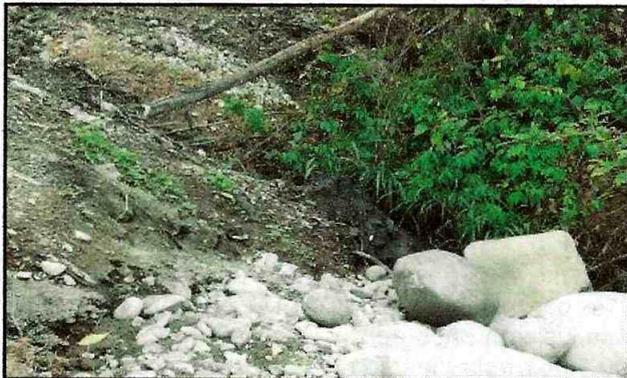
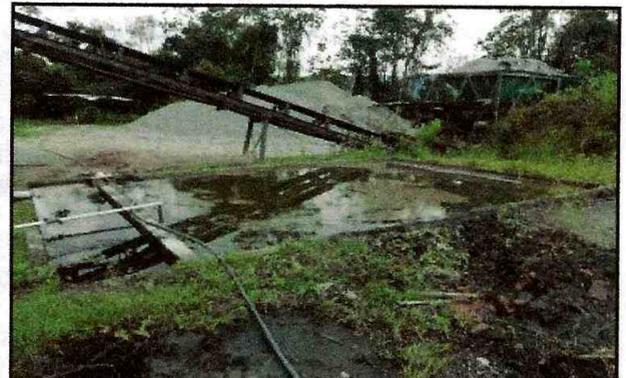
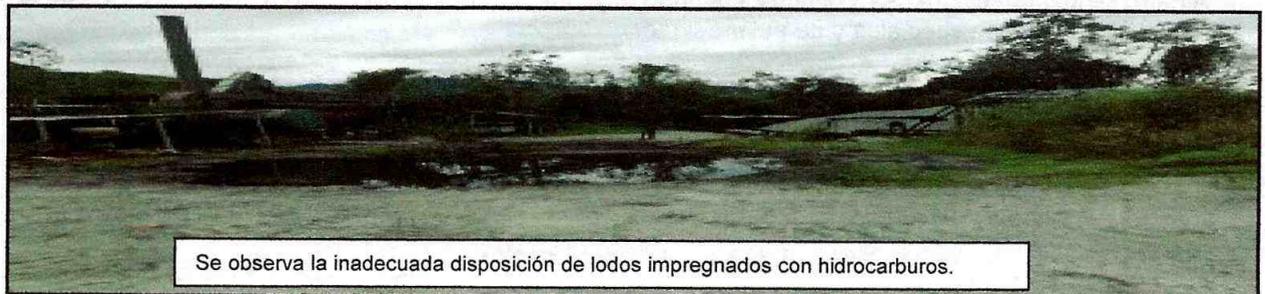
Los lodos de la piscina de producción de mezcla asfáltica, son recogidos y dispuestos en un costado del predio, sin impermeabilizar generando un alto riesgo de afectación al suelo, ya que estos lodos contienen residuos de hidrocarburo.

Se observa la inadecuada disposición de lodos impregnados con hidrocarburos.

ARTICULO SEXTO: Los lodos obtenidos del proceso de sedimentación en las piscinas deberán ser dispuestos de tal manera que no genere afectación alguna a los recursos naturales y del medio ambiente.
