| | <b>AUTO DE INICIO DE PROCESO<br/>SANCIONATORIO</b> | | Código: | F-CAM-015 |

**No. 036**

**DIRECCIÓN TERRITORIAL:** OCCIDENTE  
**RADICACIÓN DENUNCIA:** 2024-E23435; Denuncia-02207-24  
**EXPEDIENTE:** **SAN-00558-26**  
**FECHA DE LA DENUNCIA:** 15 DE AGOSTO DEL 2024  
**PRESUNTA INFRACCIÓN:** VERTIMIENTOS DE AGUAS RESIDUALES DOMÉSTICAS – ARD SOBRE DRENAJE NATURAL SIN CONTAR CON EL PLAN DE SANEAMIENTO Y MANEJO DE VERTIMIENTOS – PSMV  
**PRESUNTO INFRACTOR:** **MUNICIPIO DE LA PLATA**

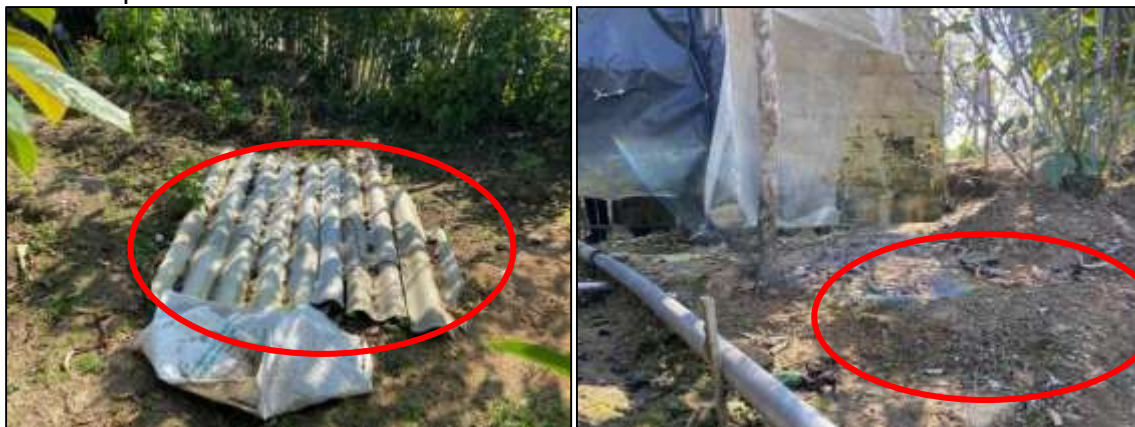
### **Fotografías 9 y 10.**

Se evidenció un caserío, conformado por la escuela La Florida, un polideportivo cubierto y siete casas aledañas, familias conformadas por 3 a 4 personas permanentes, cada una de las viviendas cuenta con pozo séptico de 2,50 x 2,50 x 3 metros de profundidad; para el manejo de las Aguas Residuales Domésticas (en adelante ARD), provenientes de los sanitarios.

Pozos sépticos.

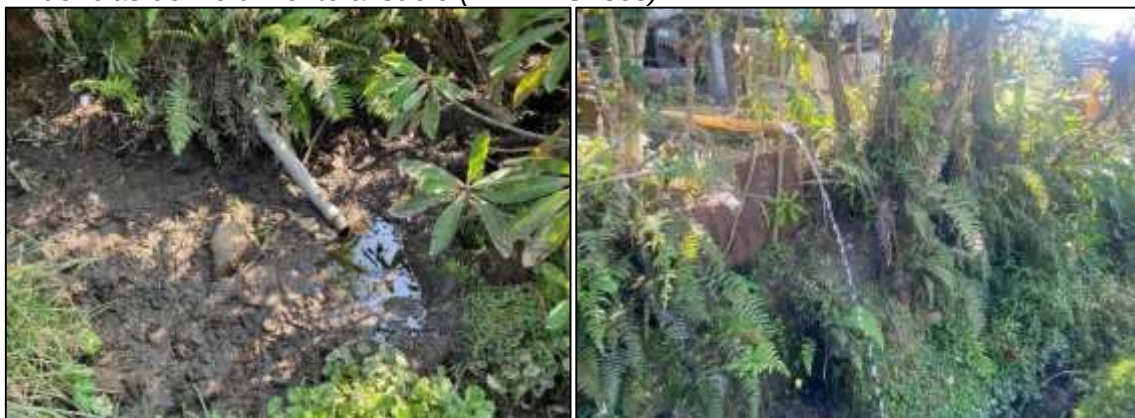
### **Fotografías 11, 12, 13 y 14.**

Se identificó un vertimiento directamente sobre el suelo, proveniente de las ARD (grises) proveniente de las viviendas, las cuales son depositadas en una acequia hecha de forma manual de aproximadamente 500 metros de larga, de 20 cm de ancha presentando ampliación a 46 cm y con profundidad de 30 cm; las cuales bajan por escorrentía, y pasan a lo largo del predio en sentido oriente-occidente, las cuales se dispersan sobre la parte baja del predio y finalmente descargan sobre la quebrada La Candelaria. El punto de descarga se localiza en las coordenadas planas origen Bogotá X: 771128, Y: 737644 a una altura de 2406 m.s.n.m.

Evidencias del vertimiento al suelo (ARD – Grises).

Para conocer el grado de afectación de los vertimientos a la fuente receptora, es necesario realizar el monitoreo de acuerdo a la Resolución 631 de 2015, Artículo 8. Parámetros fisicoquímicos mínimos y sus valores límites máximos permisibles en los vertimientos puntuales de aguas residuales doméstica – ARD de las actividades industriales, comerciales

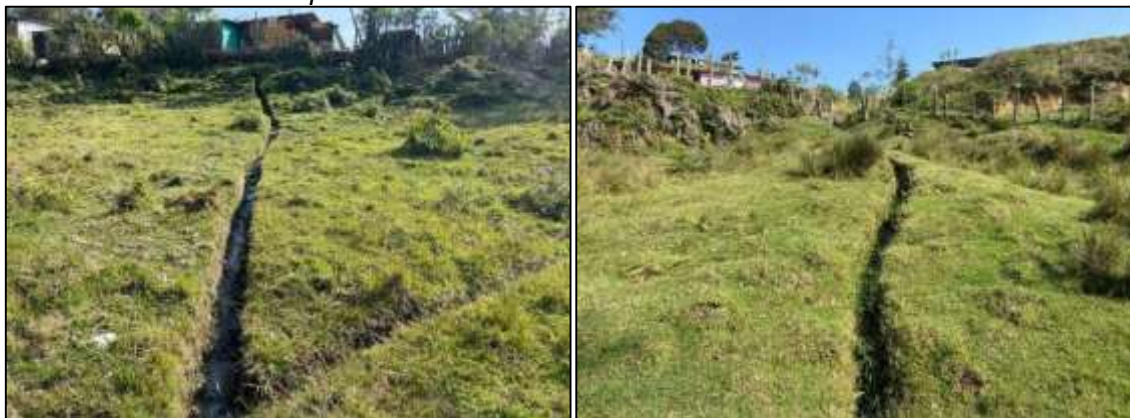
**Fotografías 15 y 16.**

*Panorámica de las acequias realizadas manualmente.*

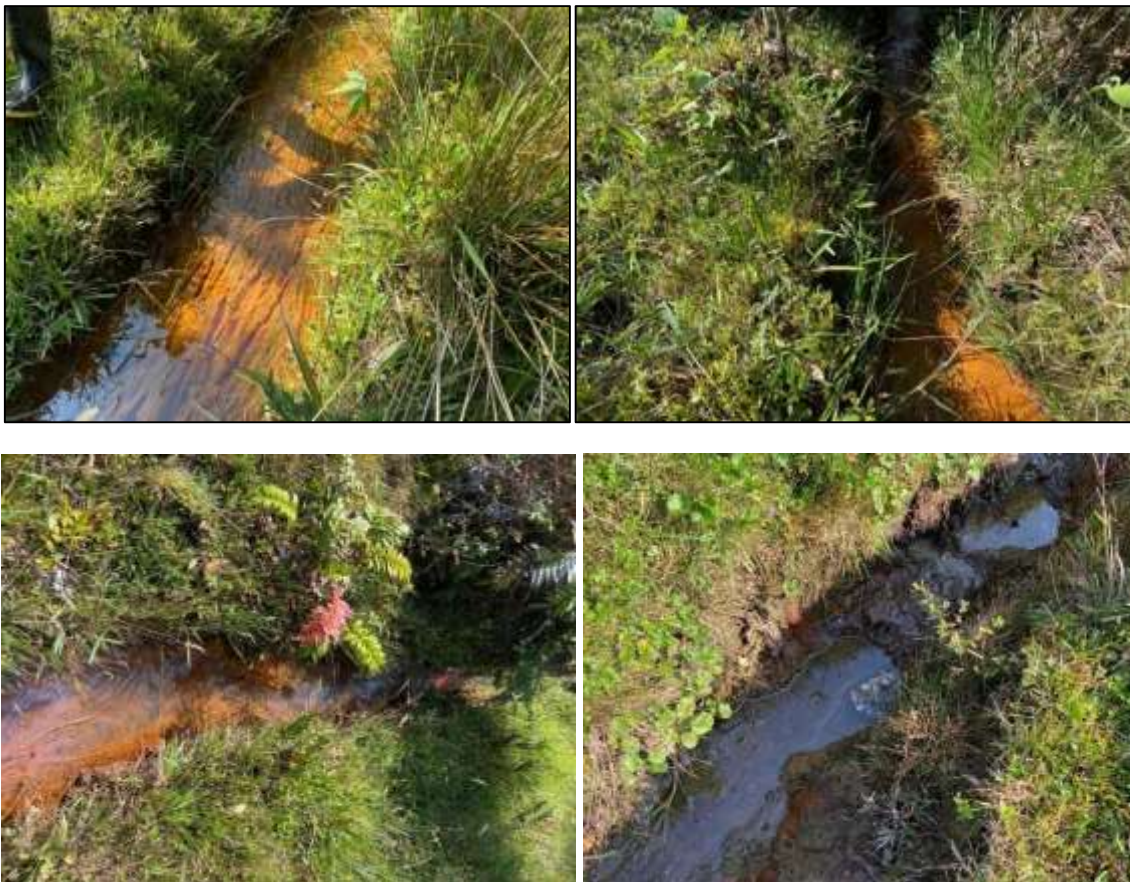
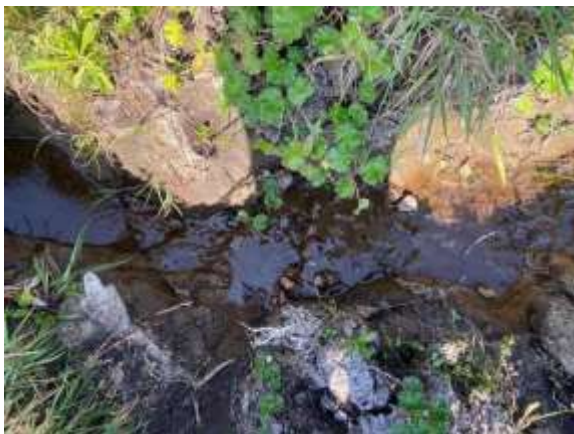
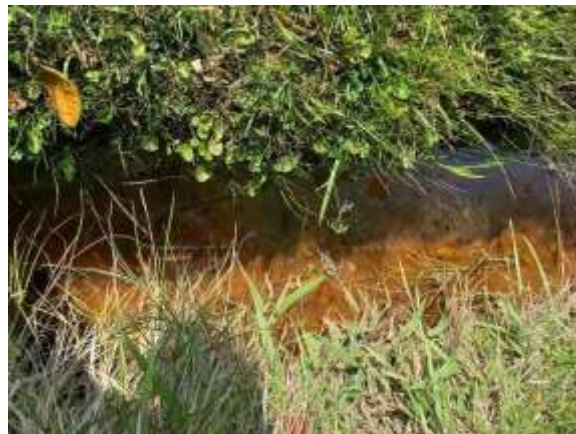
**Fotografías 17, 18, 19, 20, 21 y 22.**

Sobre la parte baja del predio se observa una fracción de tierra húmeda donde a pesar de las condiciones climáticas de sequía se evidencia un área verde; un afloramiento hídrico (drenaje natural sin nombre, figura 1), el cual desemboca en la quebrada La Candelaria. Durante la inspección no fue posible percibir de forma organoléptica olores fuertes ni la presencia de vectores.

*Evidencias del vertimiento al suelo.*

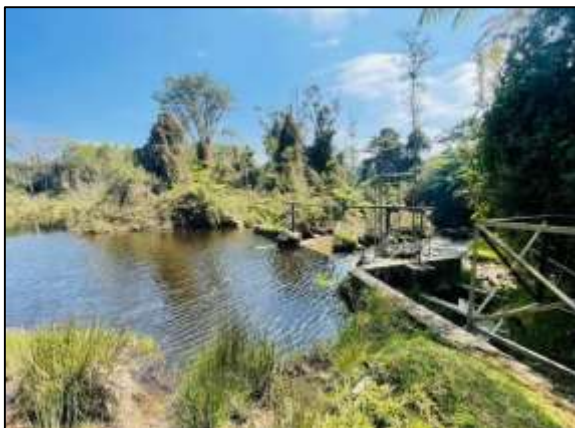
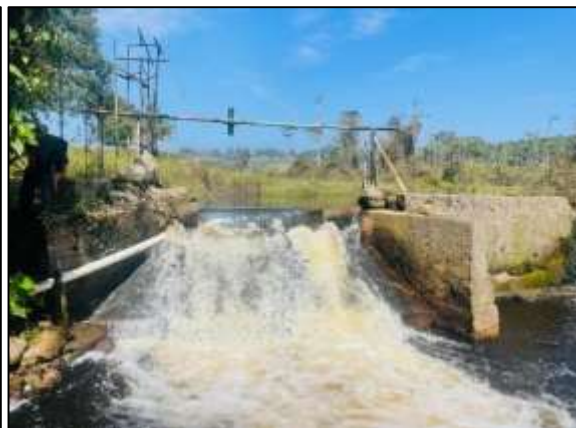
### **Fotografías 23 y 24.**

Adicionalmente al realizar un recorrido por el lugar de los hechos se evidenció a 96 metros aguas abajo la Bocatoma para el beneficio del acueducto veredal La Florida, que abastece aproximadamente 1492 personas.

Bocatoma acueducto veredal La Florida.
