RESOLUCIÓN No. 0360
(18 DE FEBRERO DE 2026)

POR LA CUAL SE OTORGA UN PERMISO DE OCUPACIÓN DE CAUCE Y SE DICTAN
OTRAS DISPOSICIONES DE OBLIGATORIO CUMPLIMIENTO

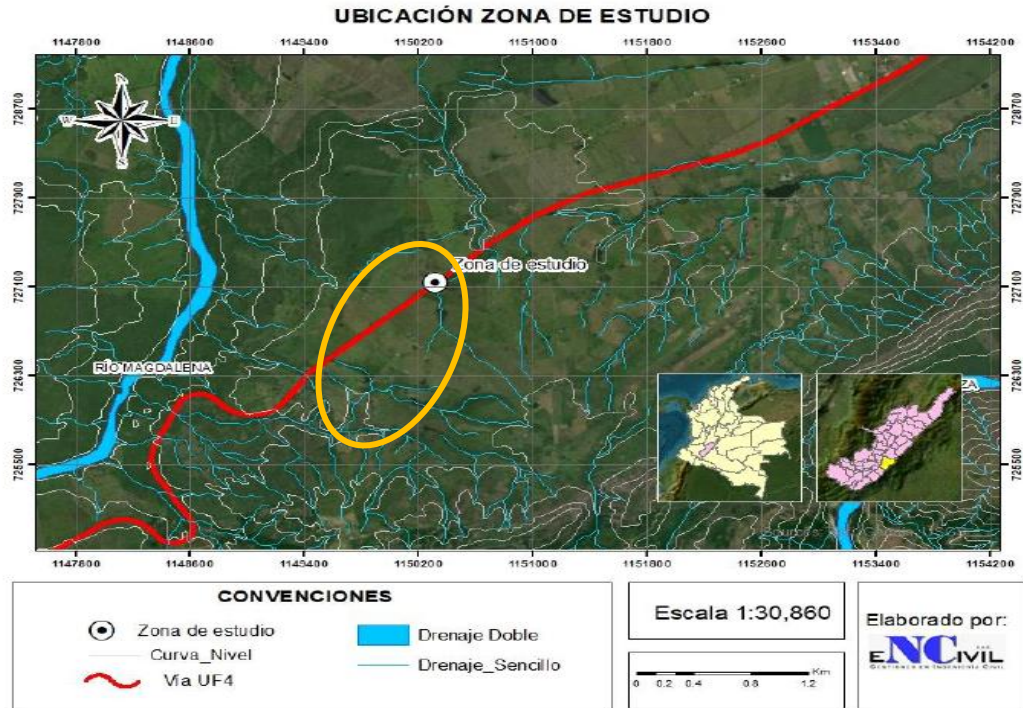
Figura No. 4. Información cartográfica Zona de Pesaje (presencia de la quebrada las Cuchas) Municipio Altamira – Huila

Como se observa en la Figura 4, la topografía de la zona de estudio se observa la presencia de un drenaje natural al costado derecho de la vía Altamira- Garzón, de las obras de drenaje transversales a las obras e infraestructura proyectadas de estación de pesaje.

Adyacente a la plataforma proyectada se observa el cauce las cuchas, ubicado hacia el costado derecho de la infraestructura; si bien no se presenta una interferencia directa entre el cauce y la plataforma, debido a su cercanía implica la necesidad de evaluar medidas de protección hidráulicas.

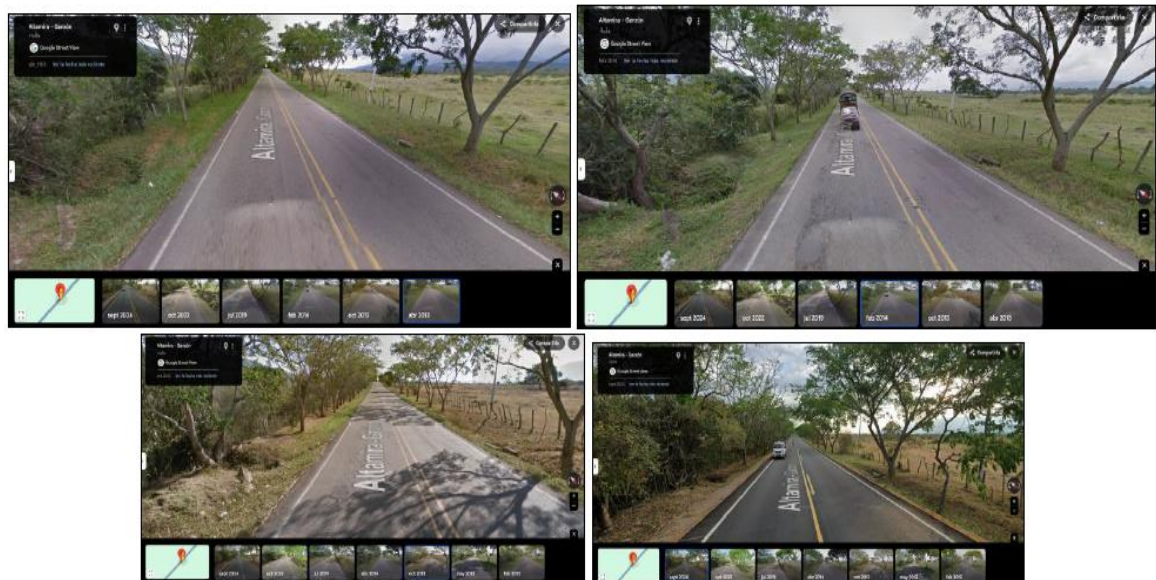
Figura No. 5 panorámica obra hidráulica UF4-83, Vereda Llanos de la Virgen, Municipio Altamira – Huila

- **Obra Hidráulica UF4 - 83:** La obra hidráulica UF4_83 se encuentra localizada en el K57+390 la cual consiste en una alcantarilla de 0,90 m de diámetro y una longitud de 14,47 m, la cual requiere ser reemplazada por una alcantarilla de 0,90 m de diámetro y una longitud de 42,50 m para atravesar los carriles de acceso y la calzada. Intersecta un drenaje natural intermitente, afluente de la quebrada Las cuchas, por lo tanto, está sujeta al trámite de ocupación de cauce, playas y lechos.

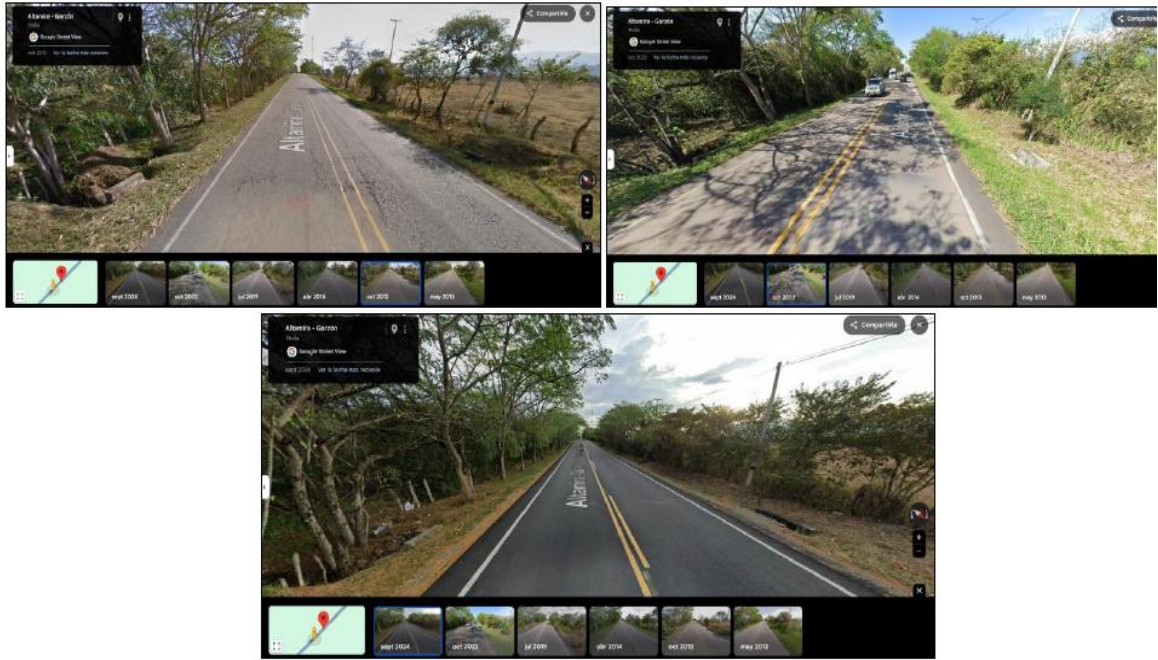
Figura No. 6 panorámica obra hidráulica UF4-84 Vereda Llanos de la Virgen, Municipio Altamira – Huila

- **Obra Hidráulica UF4 - 84:** se encuentra localizada en el K57+235, la cual consiste en una alcantarilla existente con un diámetro de 0,9 m y una longitud de 14,46 m, la cual requiere ser reemplazada por una alcantarilla con un diámetro de 0.9 m, con una pendiente de 2,1% y una longitud de 61,85 m para atravesar la plataforma de la estación de pesaje y la calzada, Intersecta un drenaje natural intermitente, afluente de la quebrada Las cuchas, por lo tanto, está sujeta al trámite de ocupación de cauce, playas y lechos.

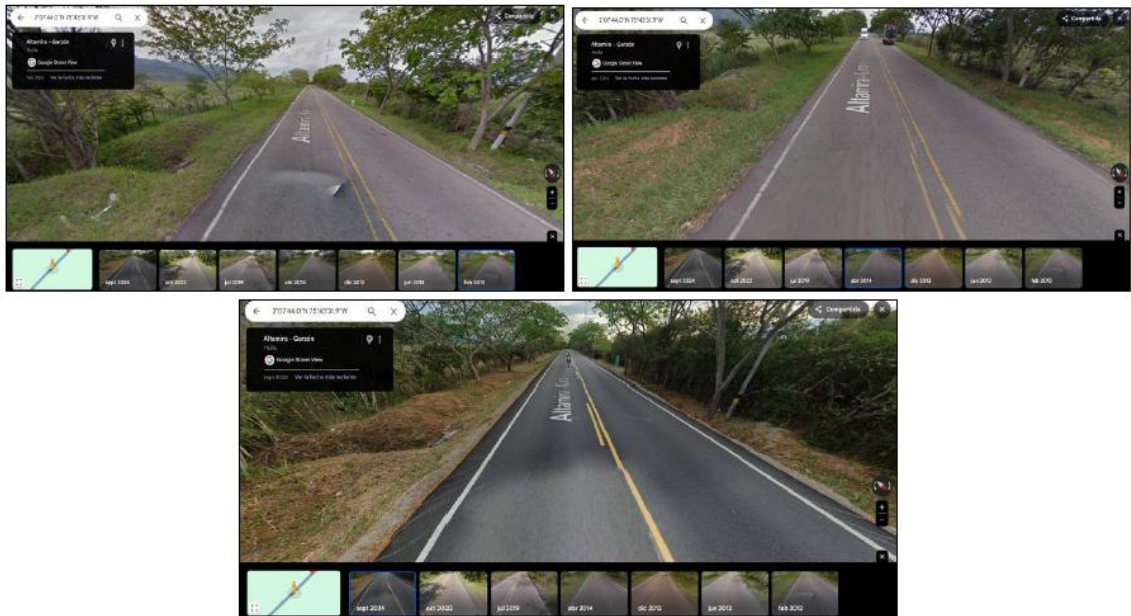
Figura No. 7 Panorámica obra hidráulica UF4-85 Vereda Llanos de la Virgen, Municipio Altamira – Huila.

- **Obra Hidráulica UF4 - 85:** Se encuentra localizada en el K57+095, la cual consiste en un Box culvert existente de 0,6m x 1,0m y una longitud de 13,25 m, el cual requiere ser reemplazado por una alcantarilla con un diámetro de 0.9 m, con una pendiente de 1,0% y una longitud de 33,0 m para atravesar los carriles de acceso y la calzada. Se implantará sobre un drenaje natural secundario intermitente, requiere también permiso de ocupación de cauce, playas y lechos.

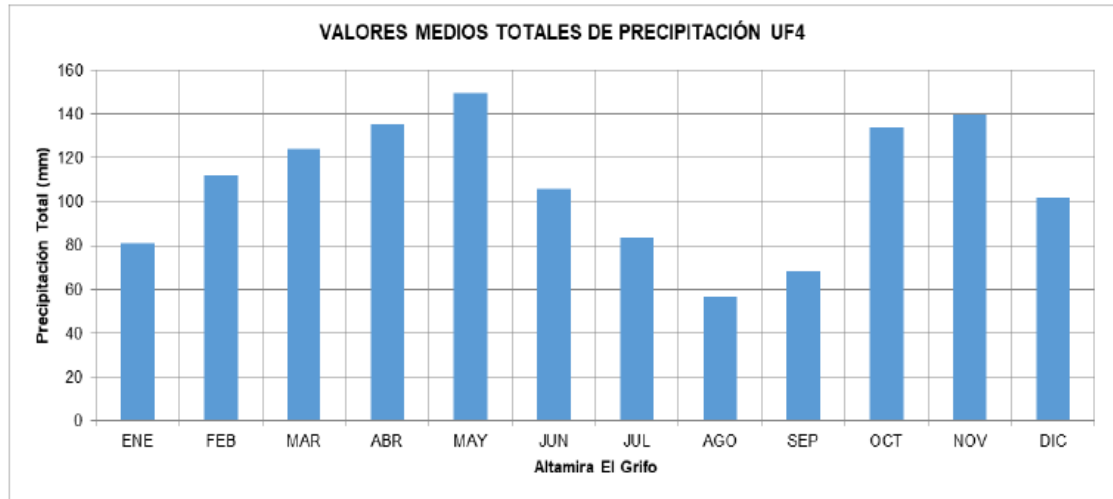
Figura 13. Precipitación Media Mensual - Estación Altamira EL Grifo

De acuerdo con el predominio de las estaciones para el área del proyecto se determina el comportamiento de la lluvia para la estación ALTAMIRA EL GRIFO, la cual, según los registros obtenidos, presenta comportamiento con temporadas con picos altos y bajos de precipitación (ver Figura 13).

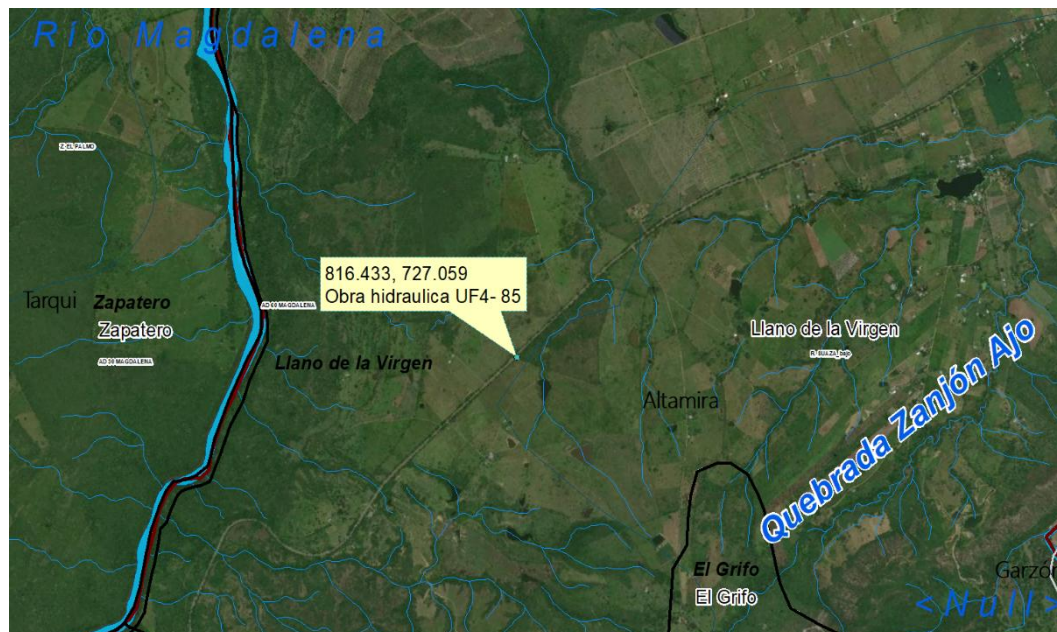
Figura No. 10 Panorámica sitio localización la obra hidráulica solicitada UF4- 84. Fuente SIG –CAM.

Se presenta un mapa de localización del drenaje intervenido por la obra solicitada en el permiso de ocupación de cauce, playas y lechos zona de peaje unidad funcional 4 - UF4- 85 (ver plano 1/1) y panorámica del sitio de localización la obra civil solicitada (ver Figura No. 10) en sitio de coordenadas planas con origen Bogotá Magna Sirgas X: 816433 y Y: 727059.
