Acto a notificar	Auto de Inicio
Fecha del Acto	25 de septiembre de 2025
Proferido por	Dirección Territorial Sur
Impuesto a	MARIA ENGRACIA GÓMEZ PEÑA
Identificación	C.C 26.571.224
Expediente	SAN-1140-24

Auto No. 313

DIRECCIÓN TERRITORIAL: Sur
RADICACIÓN: 20213400239342
FECHA DE LA DENUNCIA: 23 DE SEPTIEMBRE DE 2021
EXPEDIENTE: SAN- 1140-24
PRESUNTO INFRACTOR: MARIA ENGRACIA GÓMEZ PEÑA, Con C.C. No. 26.571.224

ASUNTO: AUTO DE INICIO

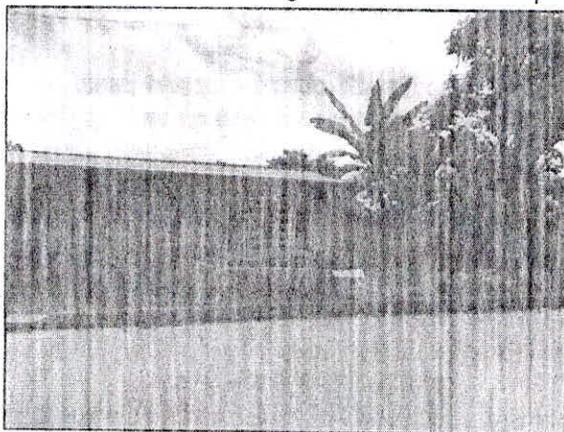
SORSO ON OVI Las aguas residuales que se generan en las diferentes áreas de la vivienda del predio de la señora María Engracia son evacuadas por tubo de 4". Hacia la parte posterior de la vivienda.

Vivienda Predio María Engracia Gómez
